# Bloques de Tierra Comprimida

adicionados con fibras naturales

Rubén Salvador Roux Gutiérrez  
José Adán Espuna Mújica

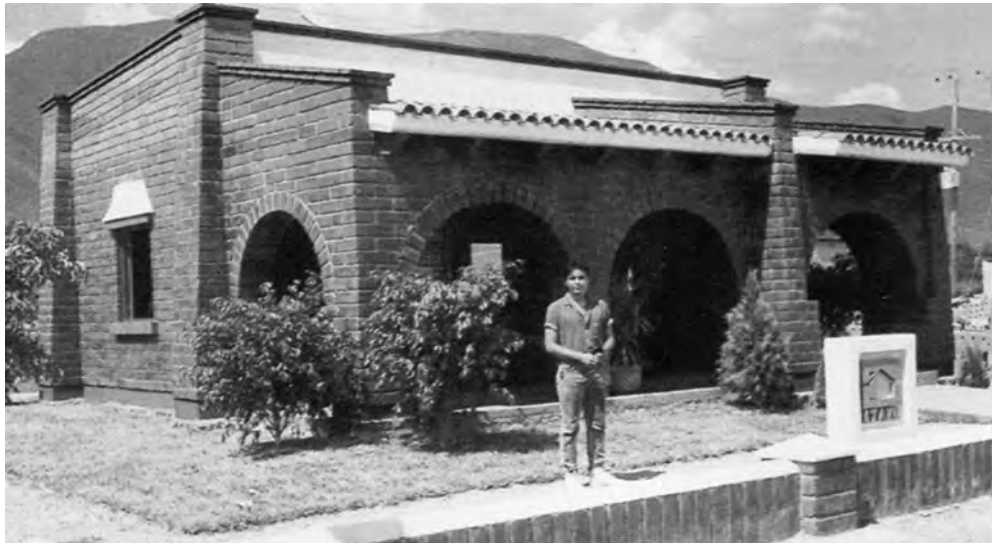
**Figura 3. ITAVU, casa tamaulipeca de BTC**

zación del BTC, pero sin olvidar las técnicas tradicionales utilizadas. No obstante dicho programa careció de una verdadera investigación de las características principales de la tierra adecuada para estas técnicas, lo que se reflejó cuando en 1985, las lluvias producidas por el ciclón Gilberto, reblandecieron los muros de las viviendas construidas con esta técnica.

Esto fue debido, a que se consideró erróneamente que por estar ubicadas las edificaciones en una zona de poca lluvia los muros no necesitaban estar recubiertos, no contemplándose la posibilidad que se produjera un fenómeno meteorológico como el Gilberto, esta situación hizo que las personas rechazarán la técnica de tierra y abortaran el programa.

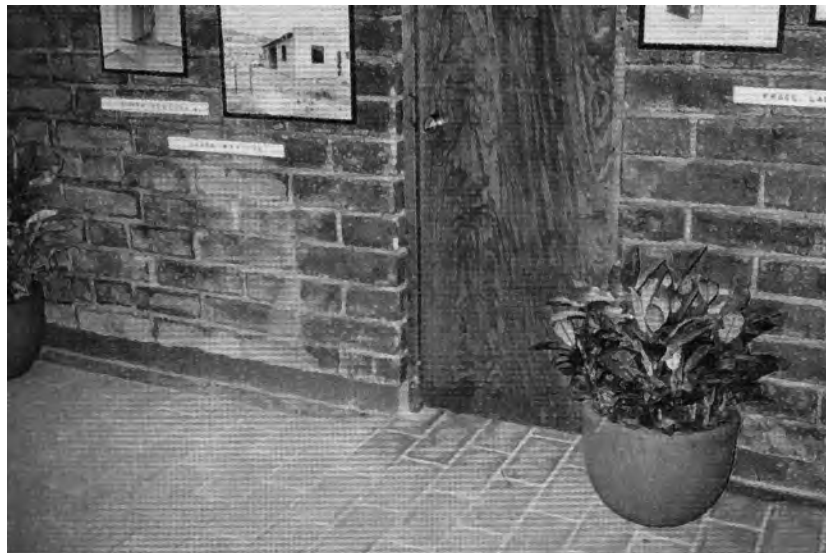
**Figura 4. ITAVU. Detalle casa tamaulipeca**

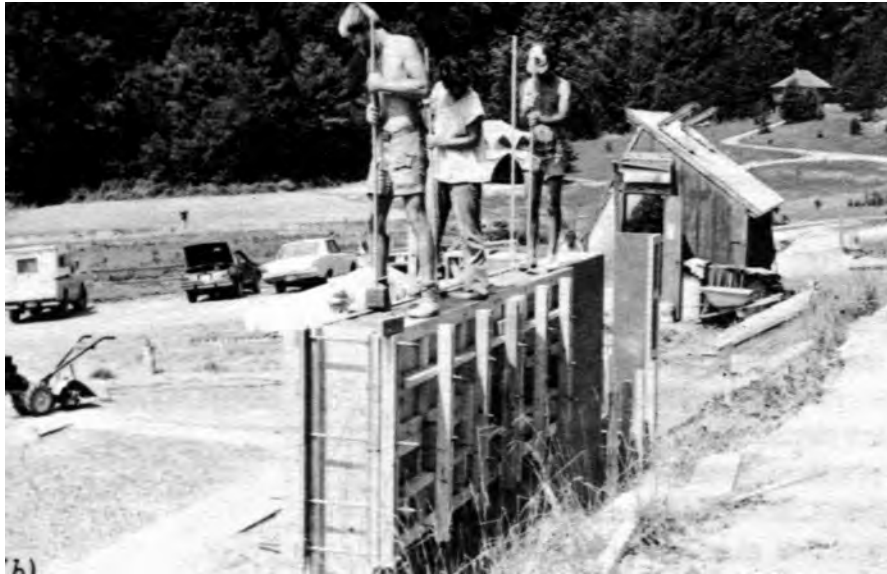
**Figura 6. Encofrados para tapial**

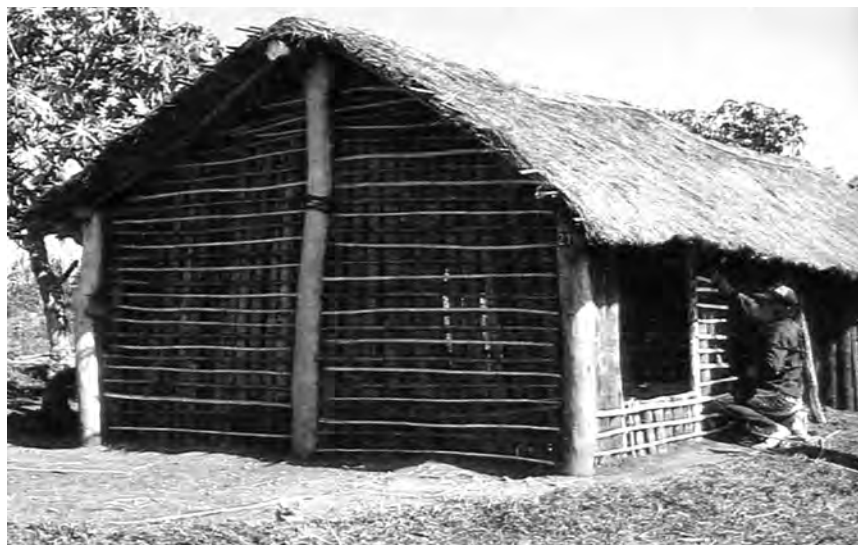
**Figura 7. Construcción de bajareque**

La técnica se basa en la fabricación de una estructura a base de piezas de madera natural o procesada, bambú u otates de diámetros adecuados que son utilizados para rigidizar los marcos de las paredes. Estos marcos son complementados con un tejido más fino a base de ramas de menor diámetro, cañas o bambú, amarradas con fibra vegetal o por medio de clavos. Posteriormente, los espacios que quedan son llenados con tierra, especialmente arcillas. Como medida de estabilización se le incorporan materiales pétreos o naturales como pueden ser piedra o concha de coco. Por último se protege por medio de la aplicación de una capa de cal en forma de pintura.

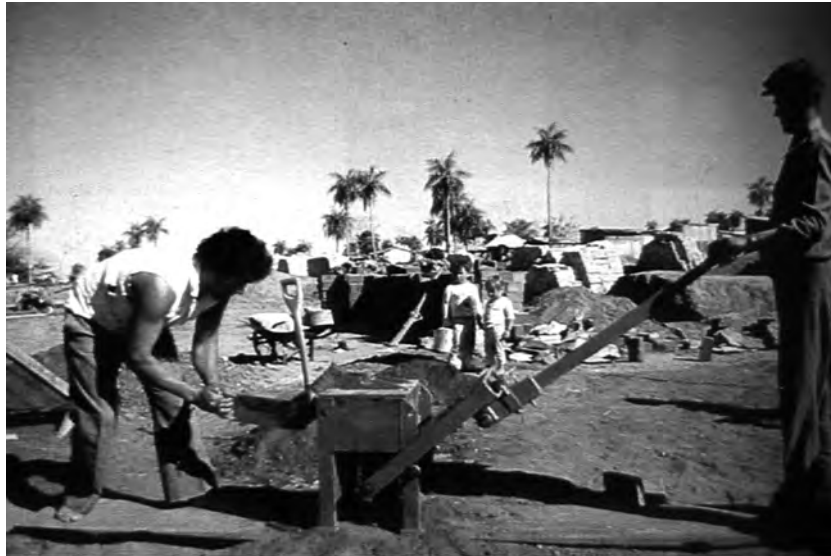
**Figura 10. Fabricación de Bloques de Tierra Comprimida**

que además en su proceso de fabricación se emplea maquinaria, que comprime al material de una manera significativa, haciendo que mejoren así sus características mecánicas.

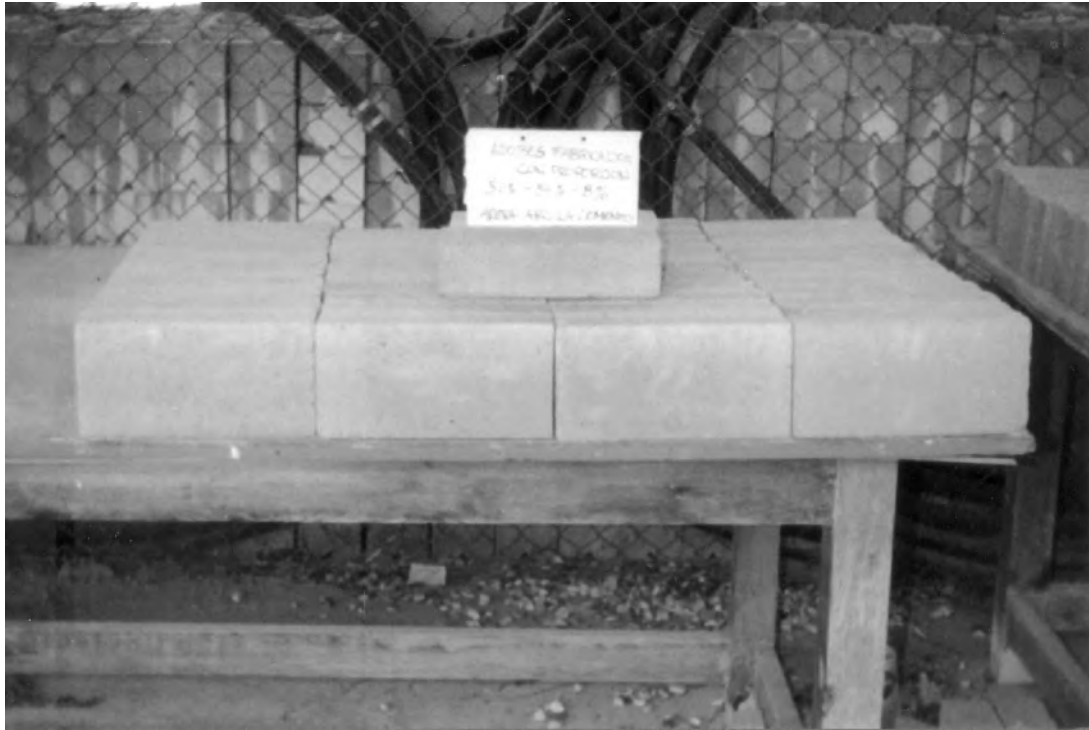
**Figura 1. BTC de tierra comprimida**

Una vez hechos los trabajos preliminares al suelo y a la fibra que determinó el porcentaje a utilizar, se procedió a la fabricación del grupo control (estabilizado con cemento al 6% sin fibra) y al grupo experimento, conformada por cuatro muestras de 10 especímenes cada una, incluyendo fibra en proporción de 0.5, 1, 1.5 y 2% de fibra de coco en peso. Estas proporciones se basan en que, en el procedimiento tradicional se utiliza 1%, por lo que se realizaron pruebas, hacia abajo y hacia arriba de este porcentaje.

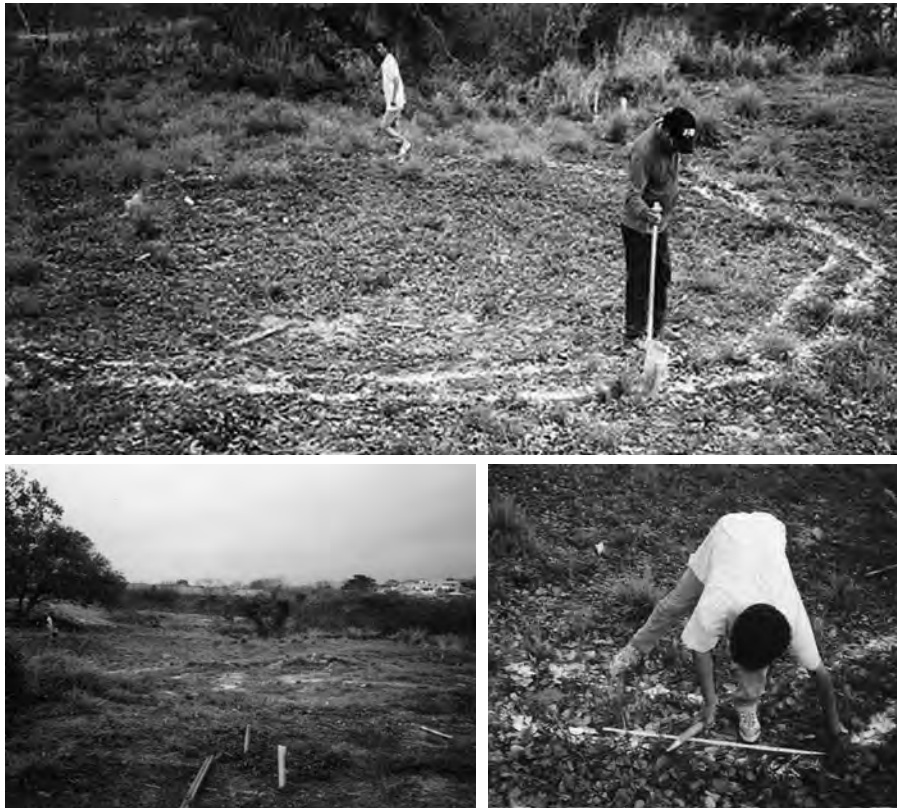
*A. Replanteo.* Una vez diseñados los modelos, se procedió a realizar el trazo físico de estos. El replanteo se realizó por medio de puentes de madera, hilo y cal, respetándose las medidas del proyecto.

**Figura 8A; B y C. Construcción de modelos experimentales**

*B. Cimentaciones.* De acuerdo con la mecánica de suelos efectuada en el sitio, se determinó realizar cimentaciones con base de zapata corrida de concreto  $f'c = 20$  Mpa. armada con malla electrosoldada 6-6 x 4-4, el espesor de la zapata es de 10 cm y un ancho de 40 cm, la profundidad de la cimentación fue variable pero en ningún caso menor de 40 centímetros.

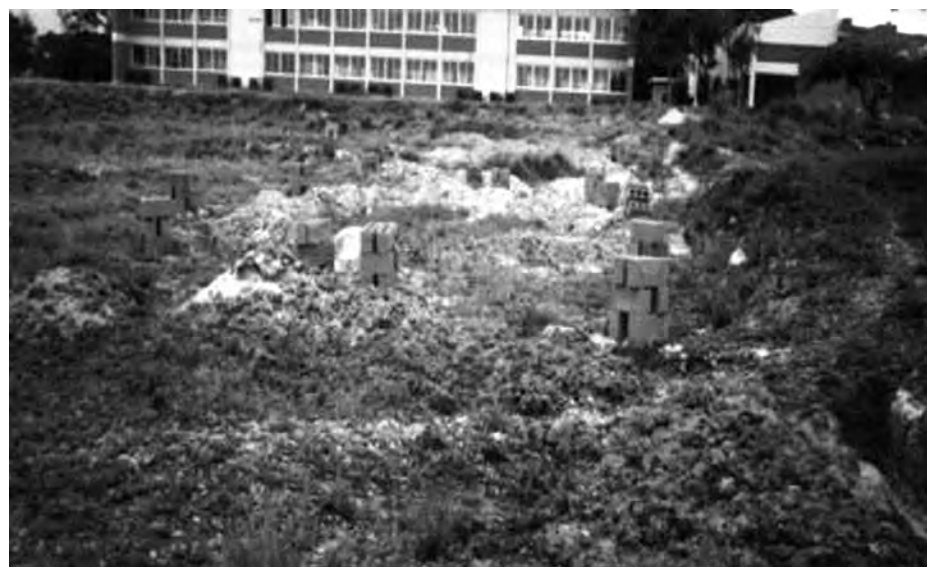
**Figura 10. Construcción de zócalos**

*C. Zócalo.* Una vez coladas las zapatas corridas se labró con BTC de concreto de 15 x 20 x 40 cm el zócalo para nivelar la construcción, este se tomó con mortero de cemento-arena en proporción 1:4, debiendo quedar perfectamente cortada la mezcla.

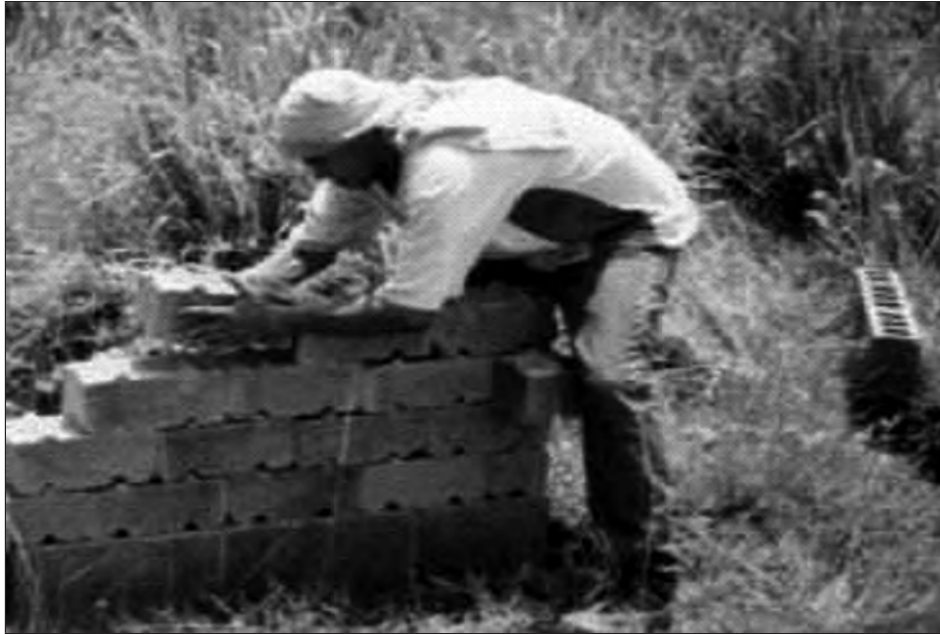
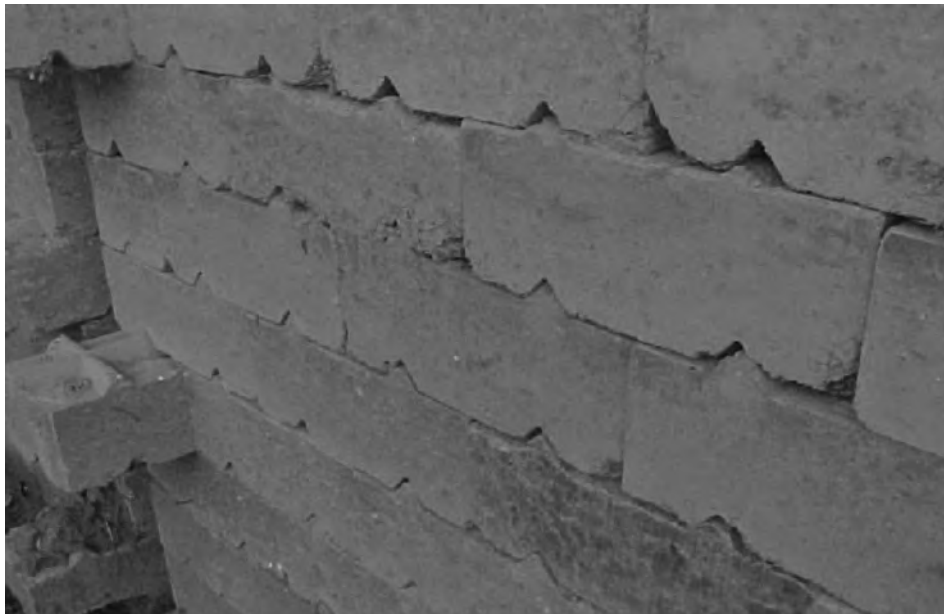
**Figura 11. Construcción de los muros del Módulo núm. 6**

*D. Muros.* Los muros de carga fueron de BTC con cemento al 6% y reforzados con fibra de coco y sin fibra de coco, las juntas con mortero cemento-arena en proporción 1:4, con juntas de mortero de lodo y con juntas machihembradas, con dimensiones de 14 x 10 x 28 cm. El aparejo de los mismos fue tal que no se permitió que se formasen planos verticales de juntas.

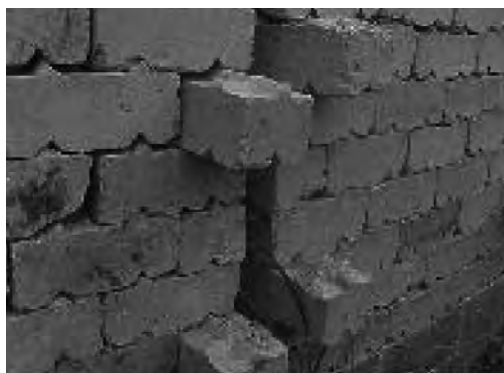
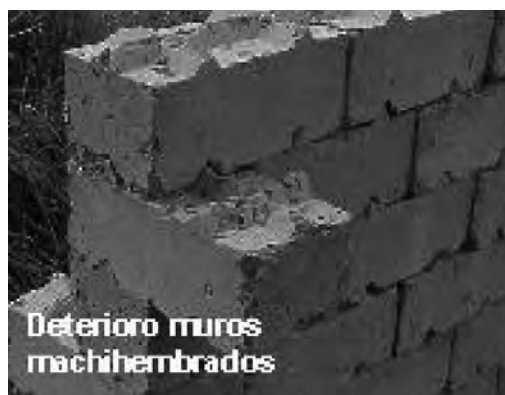
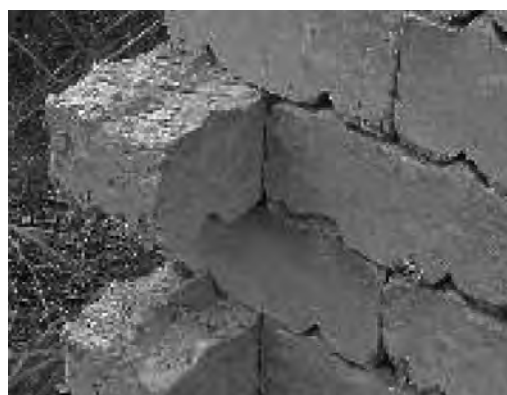
**Figura 7. Fotografías de los muros machihembrados y su deterioro.**

- Se observa que los muros que han sido recubiertos con estuco, tienen una mayor estabilidad, que los que no lo están.
- El muro 32 que se colapsó, fue como consecuencia a un fuerte norte con vientos sostenidos de 80 km/hora y debido a que los muros no cuentan con refuerzos de hormigón armado.
- Los muros de los octágonos núm. 5 y 6, presentan un mayor deterioro que los de los octágonos núm. 1, 2, 3 y 4, debido a que por su forma machihembrada tienen mayor facilidad de acumulamiento de humedad, asimismo esto origina que los BTC se deformen y generen fracturas por cargas diferenciales.

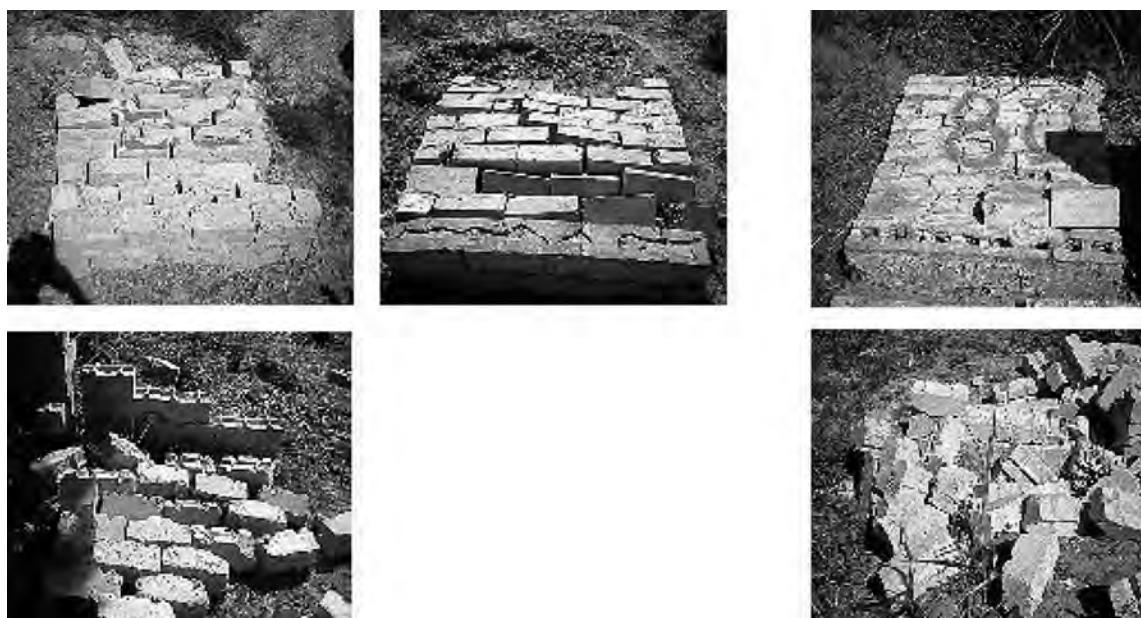
**Figura 14. Fotografías de los muros colapsados**

- Los muros 35, 40, 47, 52, 65, 80, 83, 91, 93 y 95 que se colapsaron, fue debido al vandalismo de personas ajenas al proyecto, ya que las características que presentan los restantes denotan que no colapsaron por fenómenos naturales.
- Los muros de los octágonos núms. 5 y 6, siguen presentando un mayor deterioro que los de los octágonos núms. 1, 2, 3 y 4, debido a que por su forma machihembrada tienen mayor facilidad de acumulamiento de humedad, asimismo esto origina que los BTC se deformen y generen fracturas por cargas diferenciales.

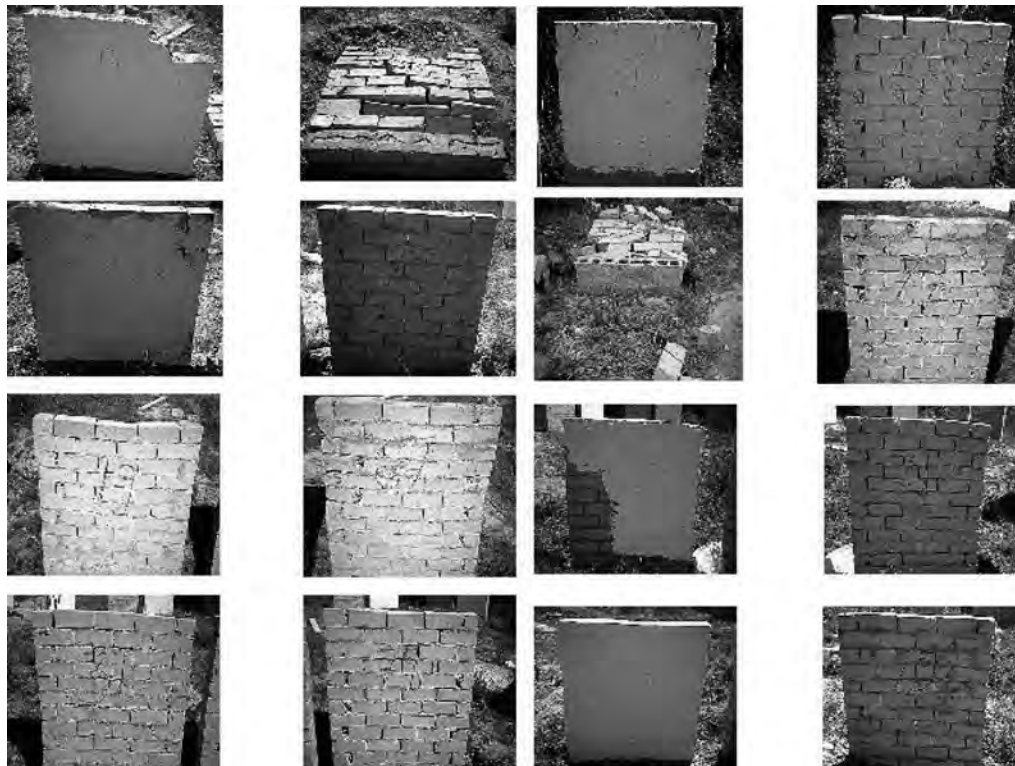
**Figura 17. Fotografías de los muros del octágono núm. 3, en el orden en que se indican en el cuadro superior**

Se realizó muestreo por medio de la observación de los seis octágonos de prueba, la observación fue mensual y se basó sobre ocho características. Los resultados de las incidencias observadas en cada uno de los octágonos se muestra en los cuadros 4.LVI, 4.LVII, 4.LVIII, 4.LIX, 4.LX y 4.LXI. Las fotos de los muros que constituyen cada uno de los mismos se representan a continuación en las figuras 1, 2, 3, 4, 5 y 6.

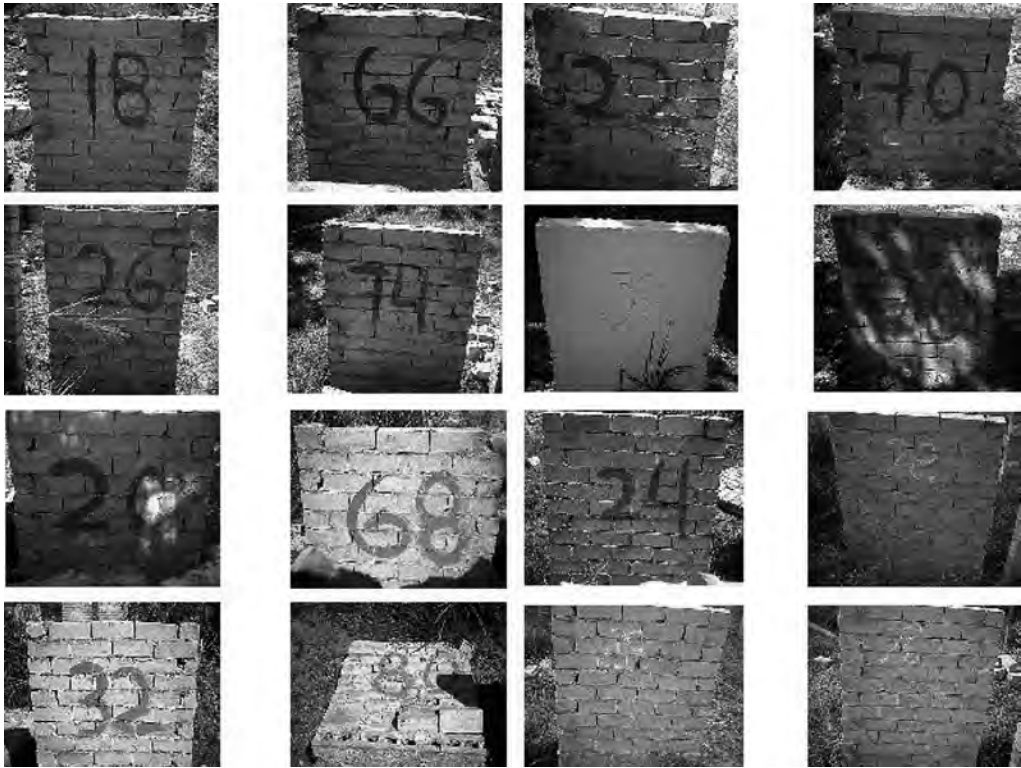
**Figura 18. Fotografías de los muros del octágono núm. 4, en el orden en que se indican en el cuadro superior**

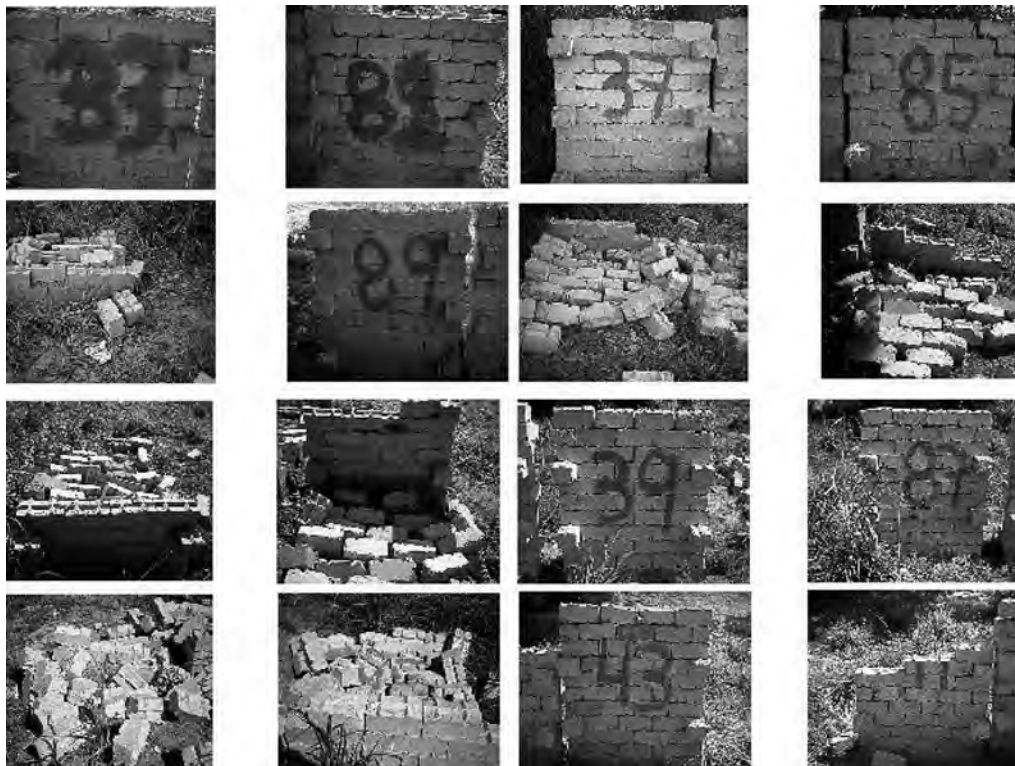
**Figura 19. Fotografías de los muros del octágono núm. 5, en el orden en que se indican en el cuadro superior**

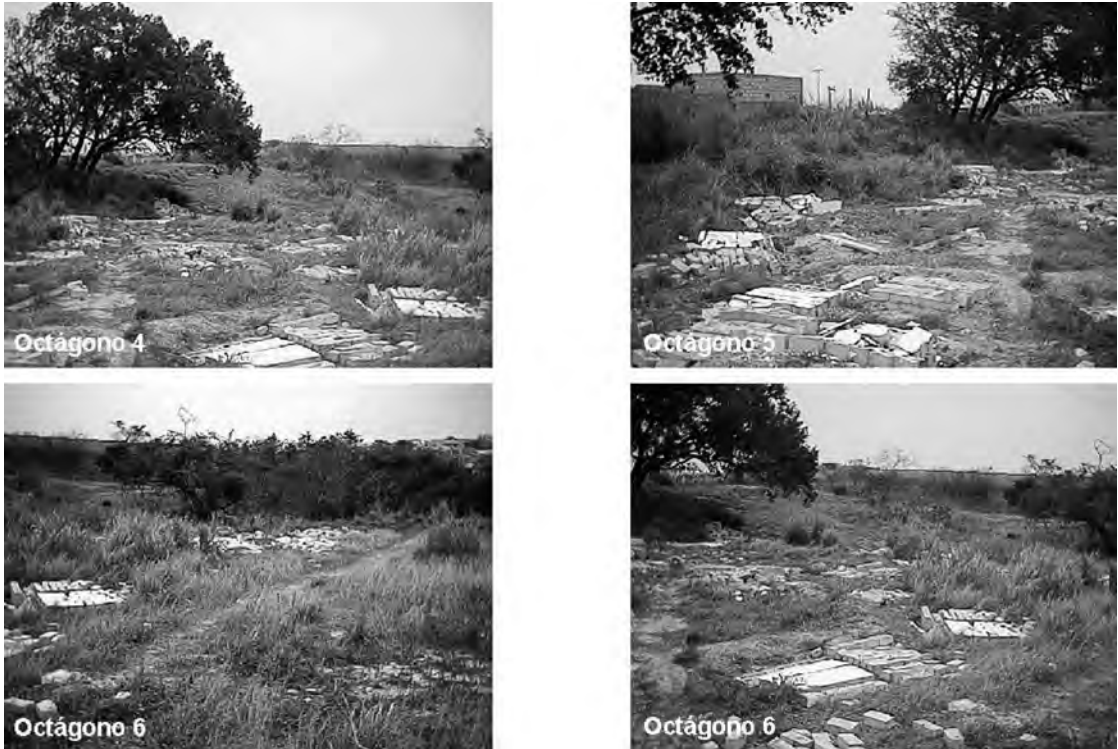
**Figura 21. Fotografía de los octágonos 4, 5 y 6 colapsados**

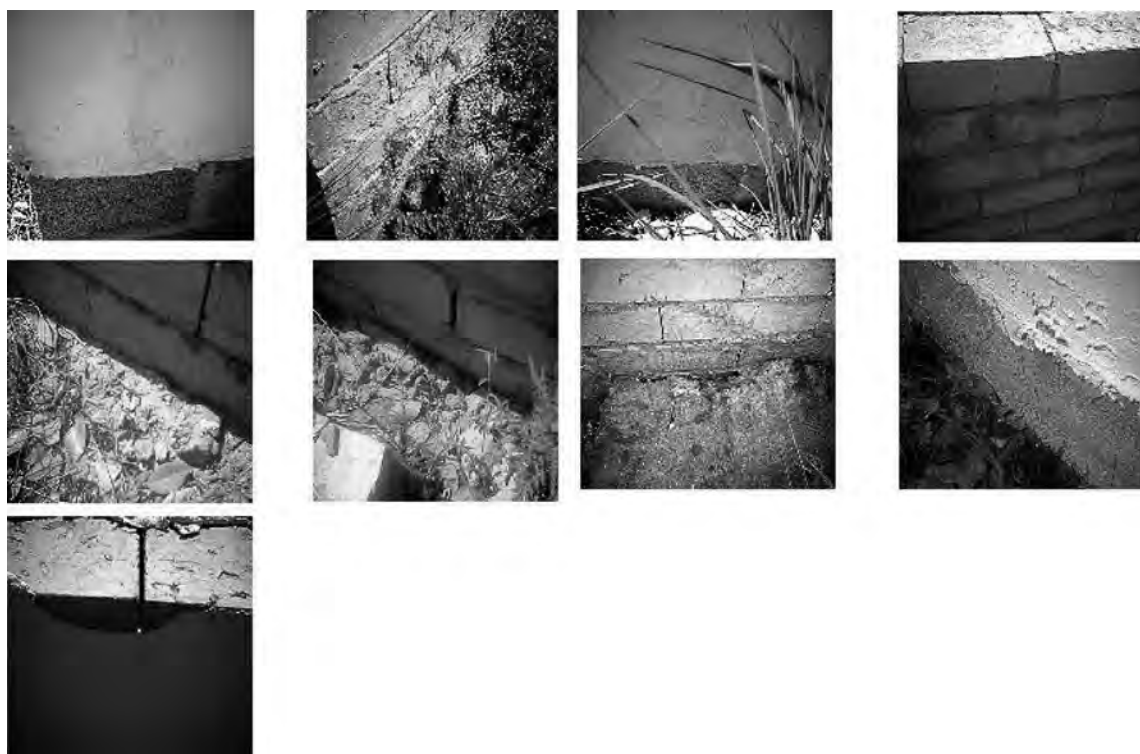
A continuación en la figura 22 se presentan diferentes aspectos de los muros de los octágonos 1, 2 y 3, durante el mes de mayo.

**Figura 22. Las fotografías muestran el estado que guardan los muros de los octágonos 1, 2 y 3**

- El comportamiento de los muros no ha tenido variantes significativas. No han sufrido deterioros.
- La temporada de lluvias se ha retrasado, sin embargo se han presentado lluvias aisladas de cierta importancia. La temporada de ciclones comienza en algunos días.

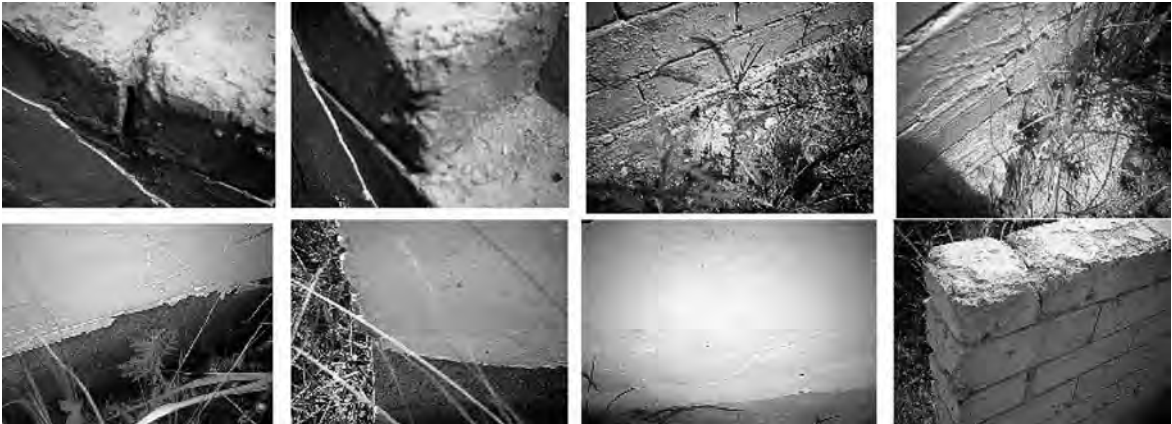
A continuación en la figura 24 se presentan diferentes aspectos de los muros de los octágonos 1, 2 y 3, durante el mes de julio.

Figura 24. Las fotografías muestran el estado que guardan los muros de los octágonos 1, 2 y 3

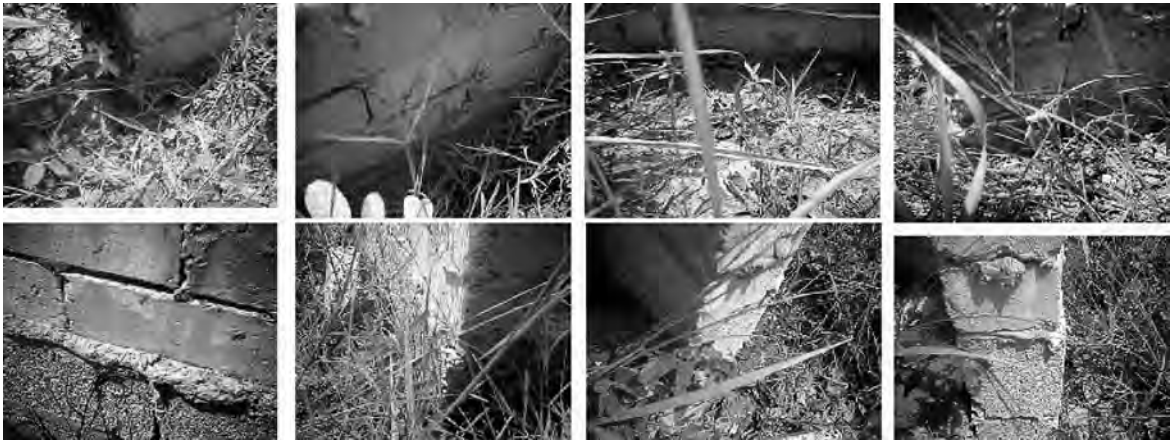
Sólo falta un mes para terminar el experimento. A continuación en la figura 25 se presentan diferentes aspectos de los muros de los octágonos 1, 2 y 3, durante el mes de agosto.

**Figura 25. Las fotografías muestran el estado que guardan los muros de los octágonos 1, 2 y 3**

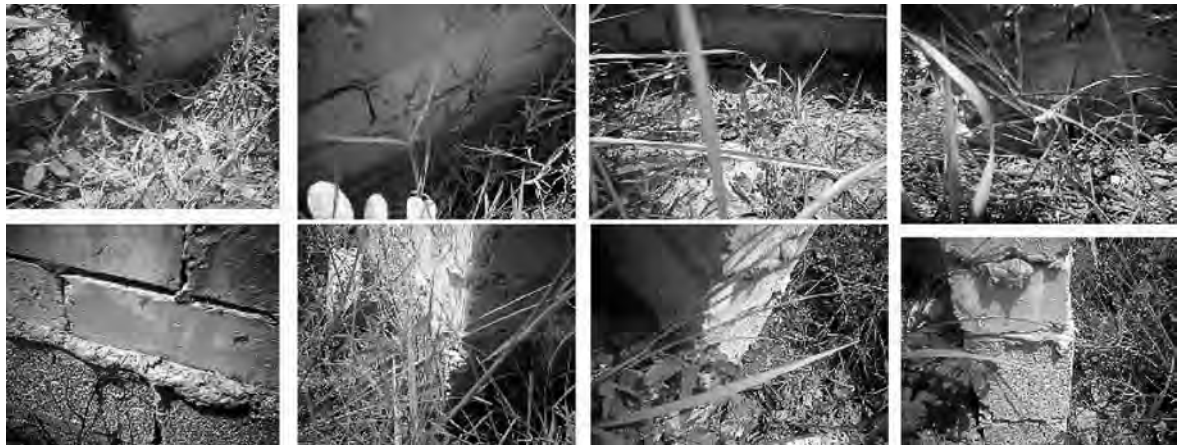
- El comportamiento de los muros durante este último mes no presentó cambio alguno. Se ha terminado el experimento. A continuación en la figura 26 se presentan diferentes aspectos de los muros de los octágonos 1, 2 y 3, durante el mes de septiembre.

**Figura 26. Las fotografías muestran el estado que guardan los muros de los octágonos 1, 2 y 3**
